有限会社エスプリ

ESPRIT PREMIERE バイパスマフラー RX450h用
自主改善のおしらせ

<自主改善の概要>

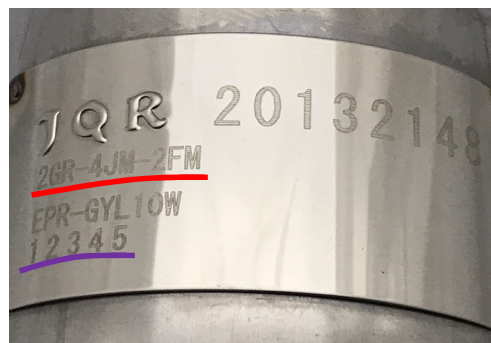
2) 性能等確認済表示
改善前

2GR-4JM-2FM

原動機型式

12345 (番号記載例)

生産ロット番号

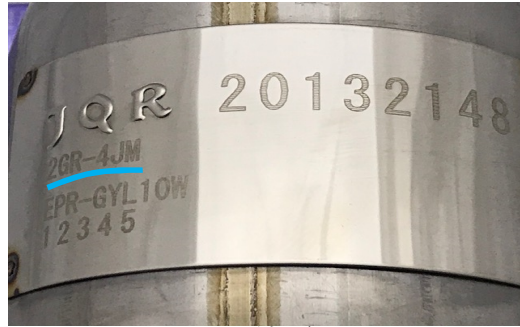
改善後
2GR-4JM

原動機型式

- 1) お客様に送付させて頂きました、正規の性能等確認済表示製品を基準不適合表示交換箇所製品と交換作業をして頂きます。交換作業は、危険を伴う可能性が御座いますので、最寄りの、整備工場様等の設備や技術者様に依頼して頂く事を推奨いたします。（交換の際に発生致しました工賃につきましては、交換作業様と相談させて頂きます。）
